# Storingszoekhulp

i Zone-Serie  
P-Serie

# ATAG

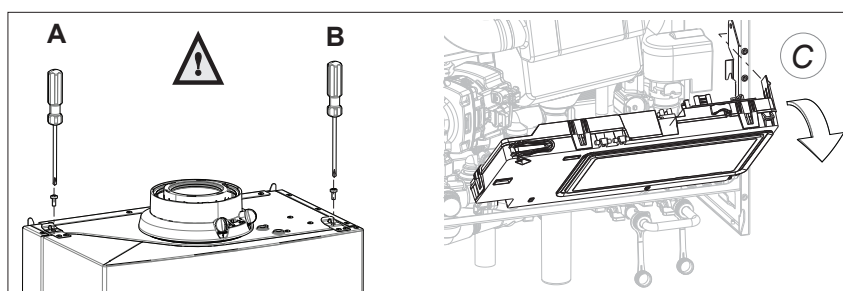
Figuur 1.a

- Schakel de ketel uit;
- Verwijder de schroeven uit de 2 sluitingen A en B (zie fig. 1.a);
- Ontgrendel de sluitingen A en B, en trek de mantel naar voren weg.

- Kantel de besturingskast naar voren door eerst lip (C) een beetje naar links te drukken (zie figuur 1.a);
  - Draai/ trek de afdichting (1) naar beneden;
  - Draai de sifonvergrendeling (2) tegen de klok in/naar rechts;
  - Trek de sifonbeker (3) en de sifonpijp (4) uit de warmtewisselaar;
  - Neem de sifonbeker met sifonpijp voorzichtig uit de ketel door deze naar beneden te bewegen en onder uit de ketel te nemen;
  - Reinig de sifondelen met water;
  - Controleer de O-ring van de sifonbeker en vervang deze indien noodzakelijk;
- Art. nr. S4851200** O-ring  $\varnothing 37.69 \times 3.53$  Sifonbeker iCon

Plaats na (onderhouds-)werkzaamheden altijd de mantel terug. Draai de schroeven (A en B) bij het terugplaatsen van de mantel altijd terug in de sluitingen en schroef deze vast.

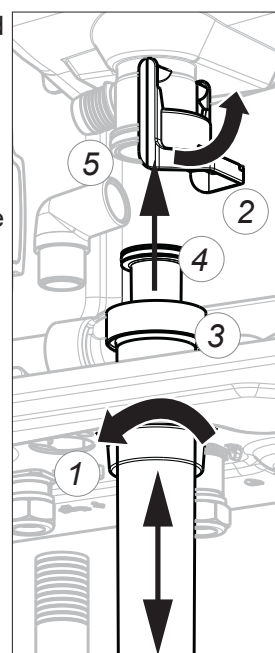
Figuur 1.b

### Sifon (zie fig. 1.b)

- Vet de O-ringen opnieuw in met zuurvrij O-ringvet (meegeleverd in sifonset) om het monteren te vergemakkelijken;
- Monteer eerst de sifonbinnenpijp tot de "aanslag" (5) in de condensbakaansluiting;
- Vul de sifon met **150 ml water**;
- Indien de sifon lekt, vervang dan de gehele sifon.

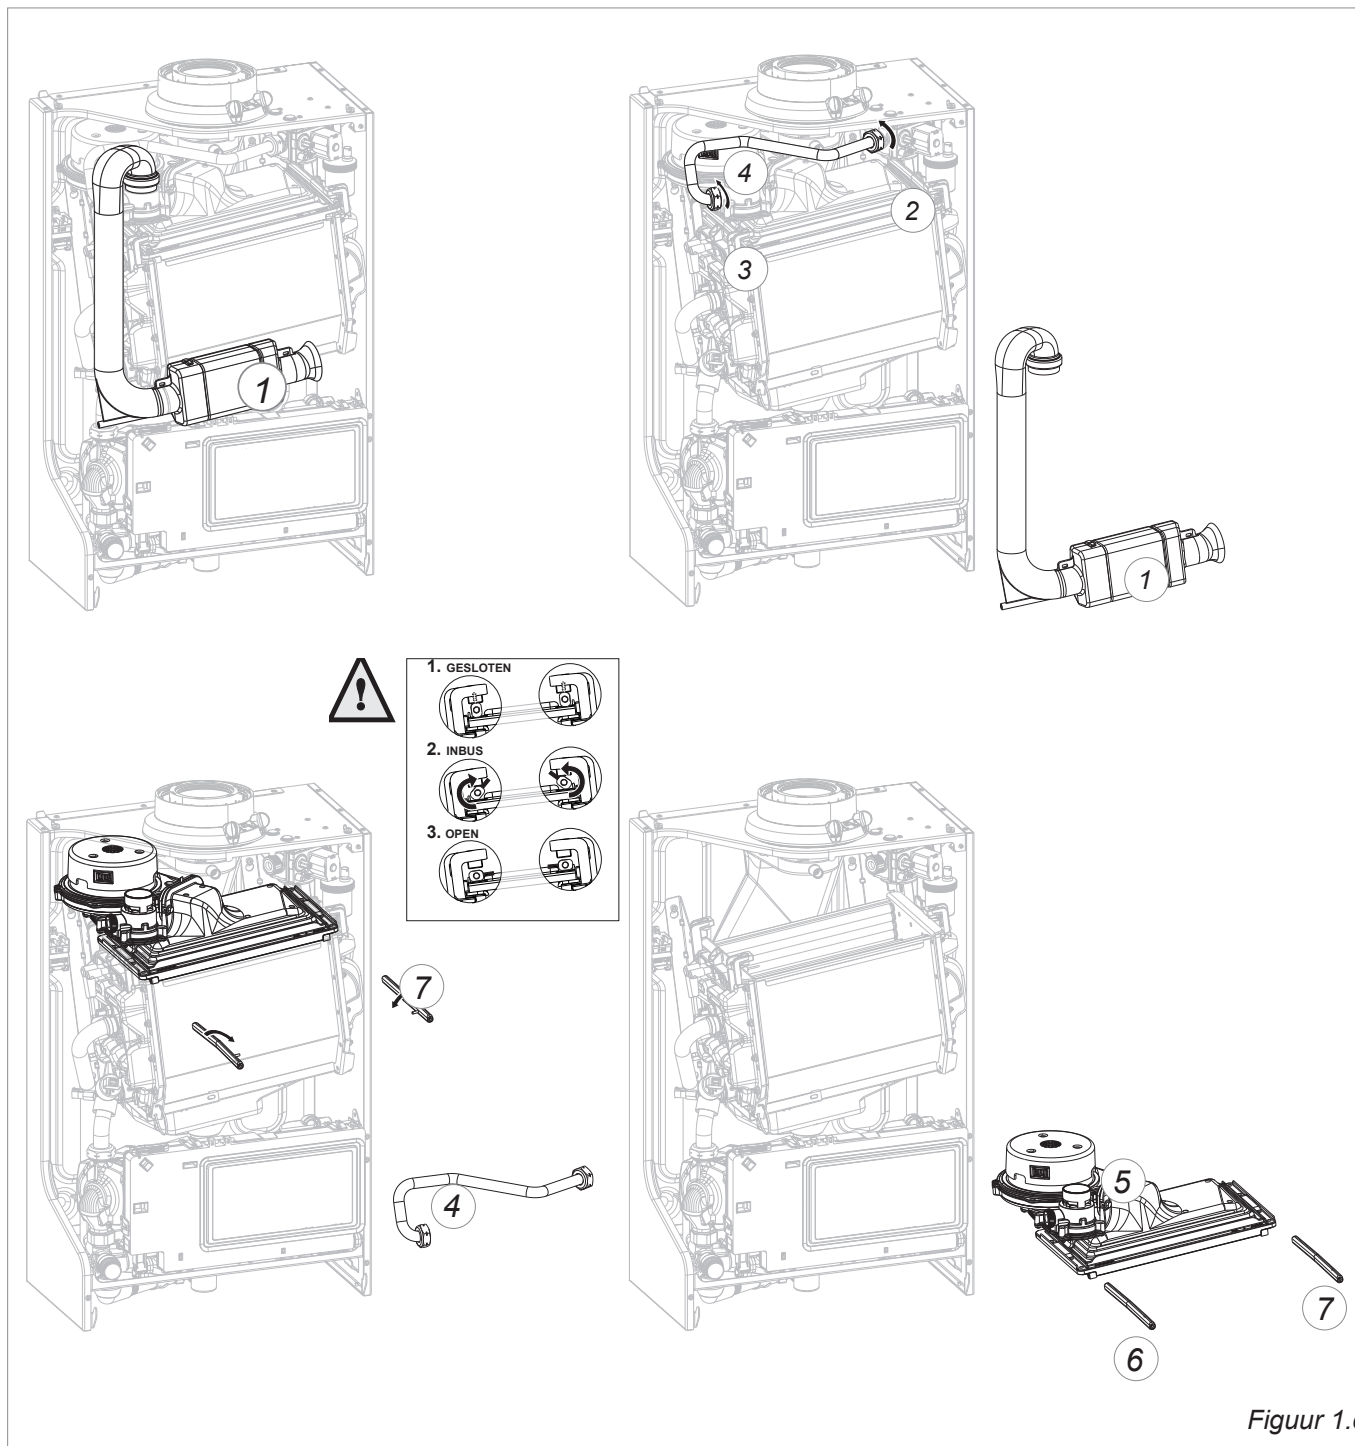
Figuur 1.c

- Verwijder de klittenband van de demper en verwijder de demper (1);
- Draai de koppeling (2) van het gasblok en de koppeling van de venturi (3) los en verwijder de gasleiding (4);

Vervang de afdichtringen van de gasleiding door nieuwe ringen.

- Trek de stekerverbindingen van de ventilator los (5);
- Draai nu met de inbusleutel de linker (6) en rechter (7) knevelstang een kwartslag en trek deze naar voren. Let hierbij op de draairichting (rode controlenokjes);
- Neem nu de complete ventilatorunit (5) van de warmtewisselaar naar voren weg;
- Draai de unit om en verwijder de brandercassette (8) van de ventilatorunit;
- Controleer de brandercassette op slijtage, vervuiling en eventuele breuk. Reinig de brandercassette met een zachte borstel en een stofzuiger. Vervang bij breuk altijd de hele brandercassette (8);

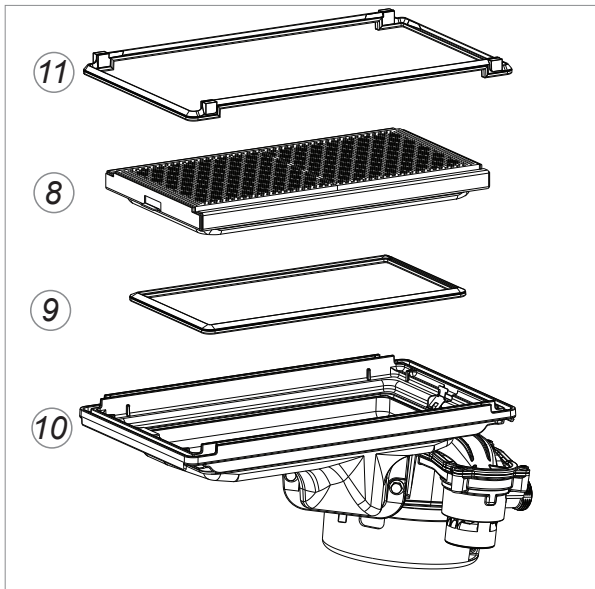
Figuur 1.d

- Na het verwijderen van de brandercassette (8) wordt de terugslagklep\* (12) zichtbaar. Controleer de nu zichtbare terugslagklep of deze niet vervormd is en aan de gehele omtrek volledig afsluit (zie fig. 1.e). De klep moet vrij kunnen bewegen. Vervang de klep indien de klep niet goed afsluit.  
**Art. nr. AA07400U** Terugslagklep bovenbak iCon  
Volg daarbij de instructies die bij het nieuwe onderdeel zijn meegeleverd;
- Vervang de pakking (9) tussen brander (8) en bovenbak (10);

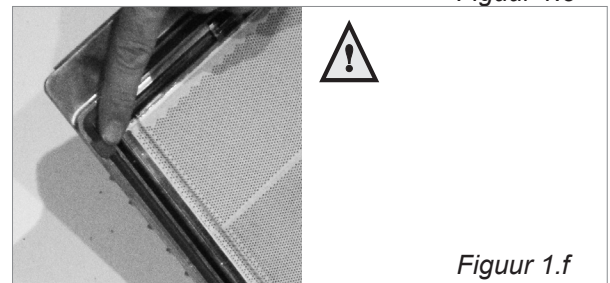
Figuur 1.f

- Vervang de pakking (11) tussen bovenbak (10) en wisselaar (Let op de positie figuur 1.f);
- Controleer de venturi (13) op vervuiling en reinig deze, indien noodzakelijk, met een zachte doek in combinatie met een stofzuiger.

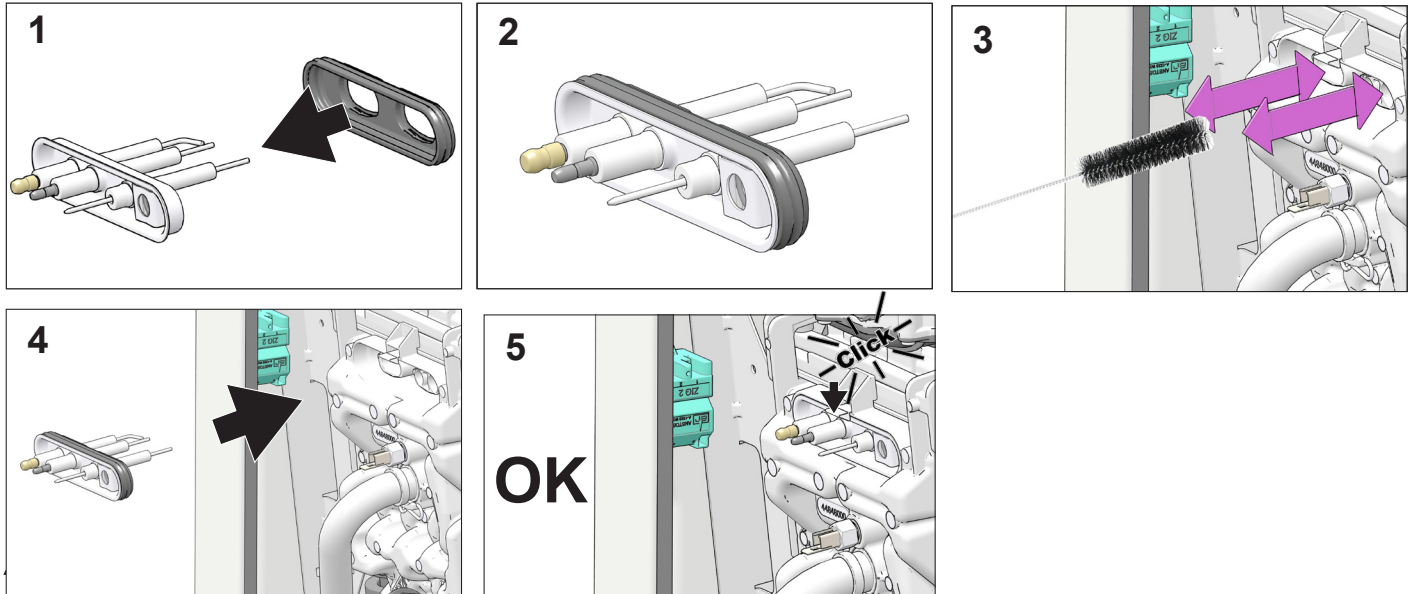
- Neem de steekverbindingen op de ontstekingselektrode weg;
- Druk de clip aan de bovenzijde van de elektrode naar boven en neem de elektrode weg;
- Verwijder en vervang de pakking.

Montage geschiedt in onderstaande volgorde. LET OP: Reinig vóór montage de openingen waar de ontstekingselektrode en de ionisatieelektrode doorheen steken met een borstel.

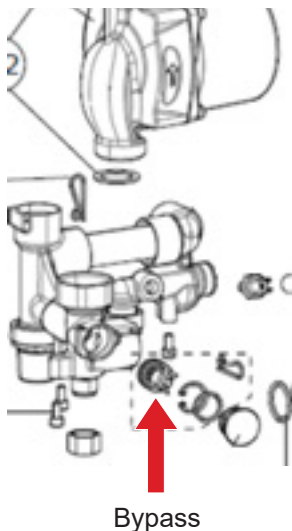
**Oorzaak:** Verandering in de aanvoertemperatuur tussen de 7°C en 15°C graden in 1 seconde. Een snelle toename van de aanvoertemperatuur kan betekenen dat de waterstroming over de ketel sterk daalt en kan een indicatie zijn voor oververhitting. De ketelbypass is verstopt. Uitbouwen controleren en eventueel schoonmaken, zie tekening onder.

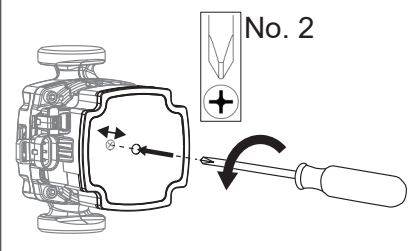
\* Eerste mogelijkheid voor het oplossen van storingscode 140: Handmatige deblokkering van de ketelpomp.

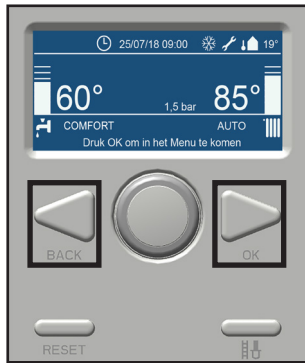
De Service-Parameters zijn toegankelijk via een code.

- 1 Druk 1x **BACK**- of **OK**-toets.  
Druk gedurende 7 seconden gelijktijdig op de **BACK**- en de **OK**-toets.

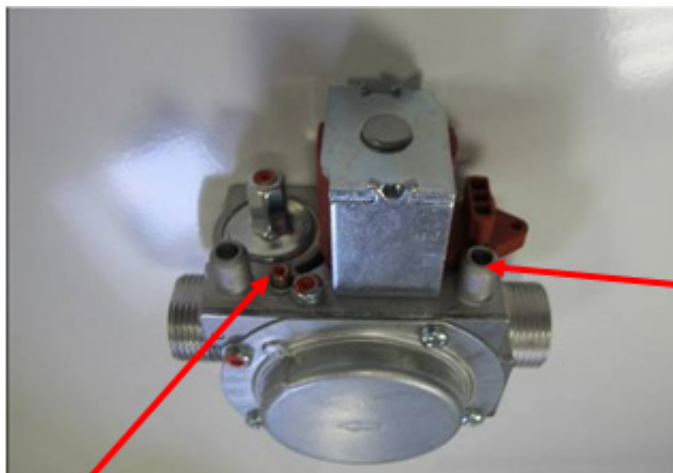
O <sub>2</sub> controle op vollast (Stap 1)		
Vollast	Aardgas	Propaan*
O <sub>2</sub>	Nominaal 4,7%	Nominaal 5,1%
	Minimaal 3,6%, maximaal 5,5%	Minimaal 4,1%, maximaal 5,8%

Stelschroef

Voordruk nippel

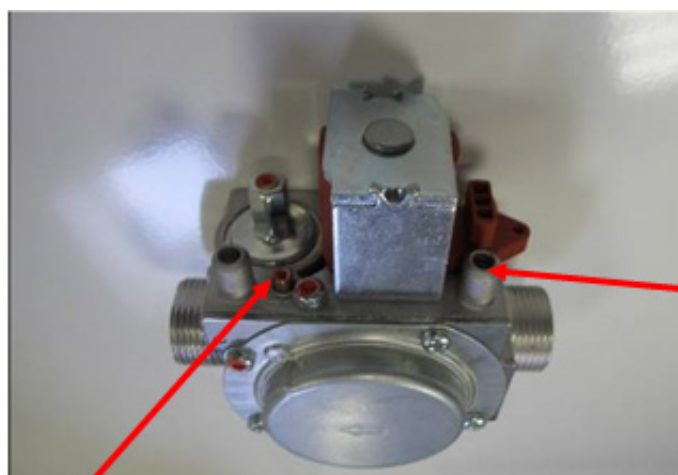
O <sub>2</sub> controle op vollast (Stap 1)		
Vollast	Aardgas	Propaan*
O <sub>2</sub>	Nominaal 4,7%	Nominaal 5,1%
	Minimaal 3,6%, maximaal 5,5%	Minimaal 4,1%, maximaal 5,8%

Stelschroef

Voordruk nippel

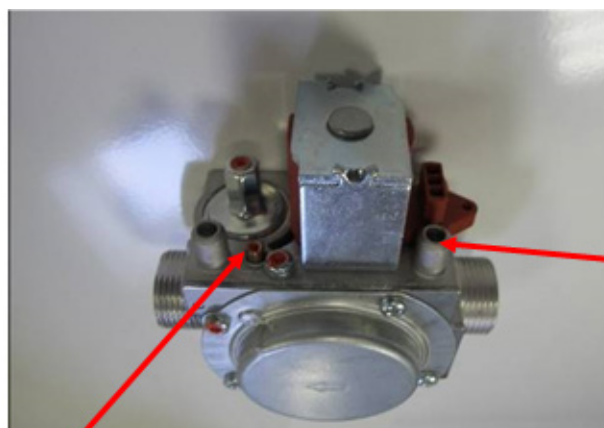
Voordruk nippel

Stelschroef

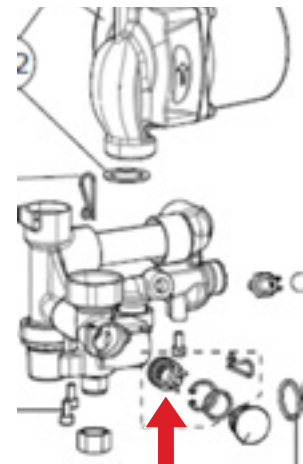
Bypass

1. Een snelle stijging van de temperatuur kan betekenen dat de doorstroming door de ketel sterk daalt wat kan resulteren in oververhitting;
2. T2 kortstondig hoge piek in de retourtemperatuur (spike)
3. Pompprobleem;
4. T1 of T2 verandert snel wanneer de driewegklep omloopt van lage temperatuur CV naar hoge temperatuur warmwater;
5. Vervang T1 aanvoersensor en/of T2 retoursensor;
6. Ketel bypass verstopt s.v.p. reinigen (zie onderstaande tekening).
